Prüfbericht

Nr. TR-713375424-00 (Revision 1)

Solarmodul mit Flachdachhalterung

DIN EN IEC 61215-2*VDE 0126-31-2, 2022-02-01 Terrestrische Photovoltaik(PV)-Module - Bauartegnung und Bauartzulassung - Teil 2: Prüfverfahren (IEC 61215-2:2021); Deutsche Fassung EN IEC 61215-2:2021
Kapitel 4.16 Statische mechanische Belastungsprüfung (MQT 16)

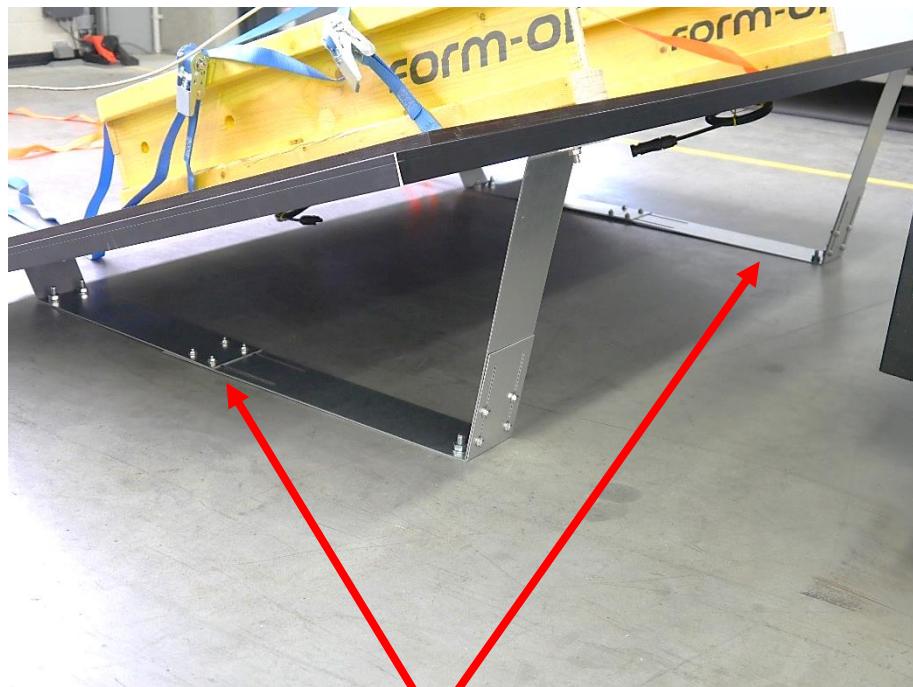
Abbildung 1 – Prüfmuster montiert an PV - Modul

Prüfmusterbefestigung / Prüfmusterexposition
<p>Die Halterungen wurden mit den dafür vorgesehenen Schrauben am PV – Modul angebracht.</p> <p>Die Halterungen wurden gemäß Montageanweisung montiert und verschraubt. Die Flachdachhalterung wurde auf ein Maß von 938 – 1100 x 406 – 469 mm eingestellt.</p>
<p>Für den Zugfestigkeitstest wurde die Halterung für das PV - Modul am Boden verschraubt, um die maximale Zugkraft bis zum Versagen einer der Komponenten simulieren zu können.</p>
<p>Bilder des Prüfaufbaues siehe Kapitel 10.2.1 / 10.2.5</p>
<p>Für den Druckfestigkeitstest wurde die Halterung für das PV - Modul mit Gehwegplatten beschwert, wie es in der dafür vorgesehenen Verwendung vom Hersteller empfohlen wird.</p>
<p>Bilder des Prüfaufbaues siehe Kapitel 10.3.1 / 10.3.5 / 10.3.</p>
<p>Solarmodul: 1762 x 1134 x 30 mm</p>
<p>Flachdachhalterung: 938 – 1100 x 406 – 469 mm</p>

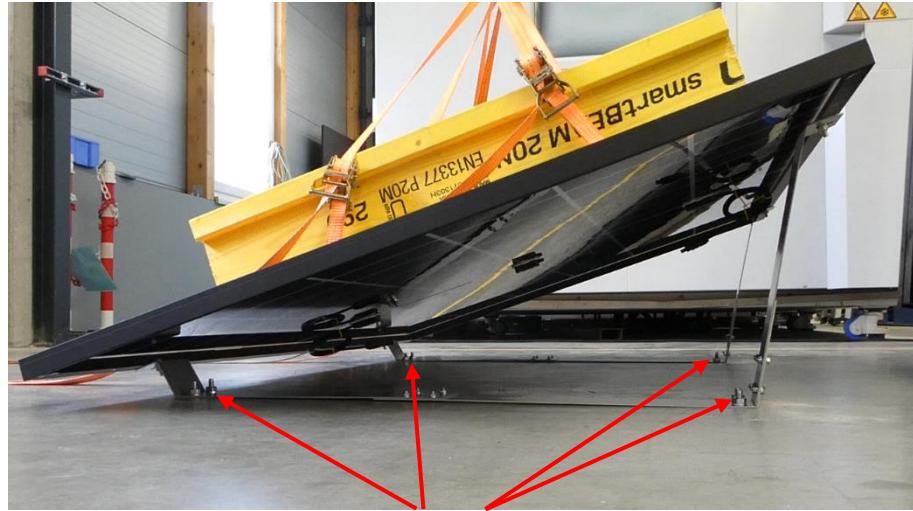
Abbildung 2 – Verschraubung am Boden exemplarisch (wurde bei allen Zugversuchen so realisiert)

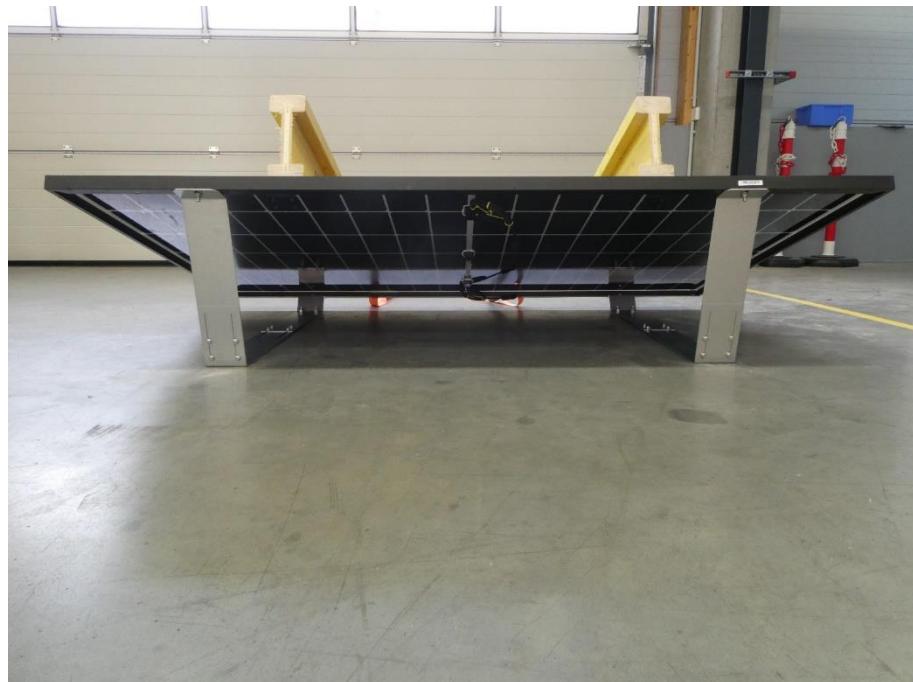
Abbildung 3 – Ansicht der Halterungen

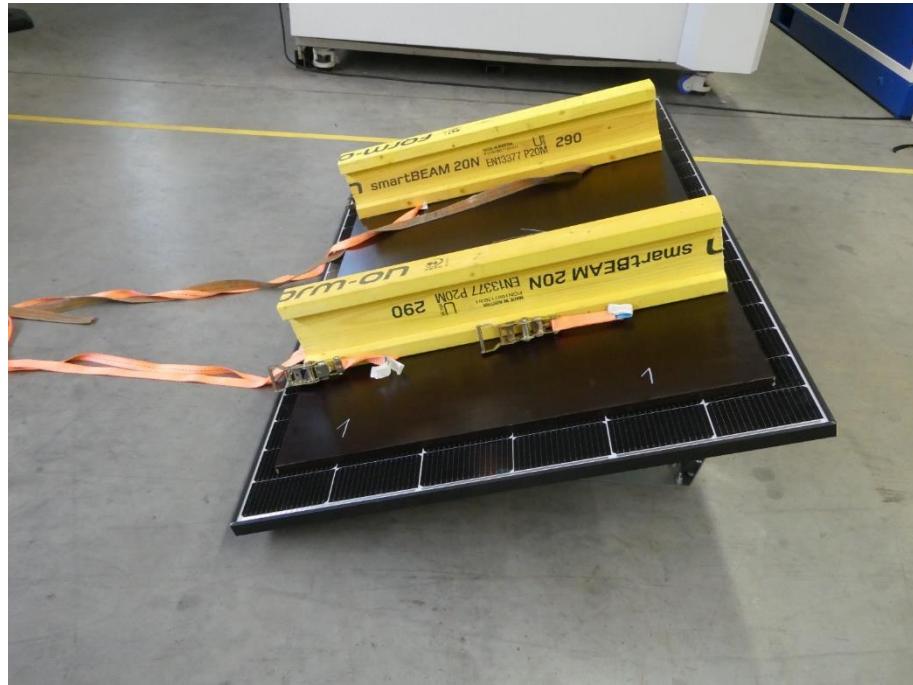
Abbildung 4 – seitliche Ansicht

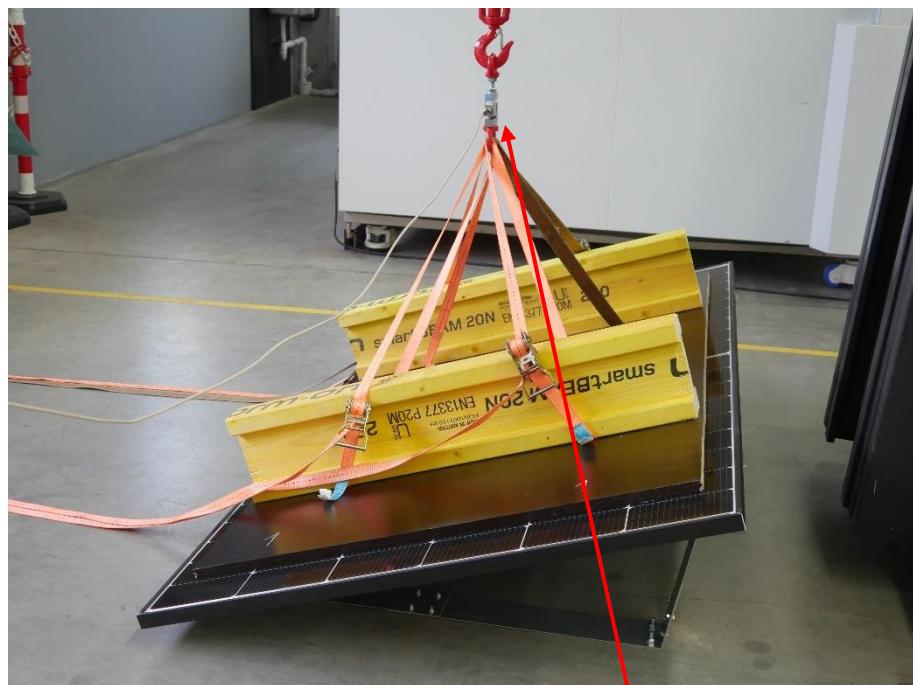
Abbildung 5 – seitliche Ansicht mit Kraftmesssensor

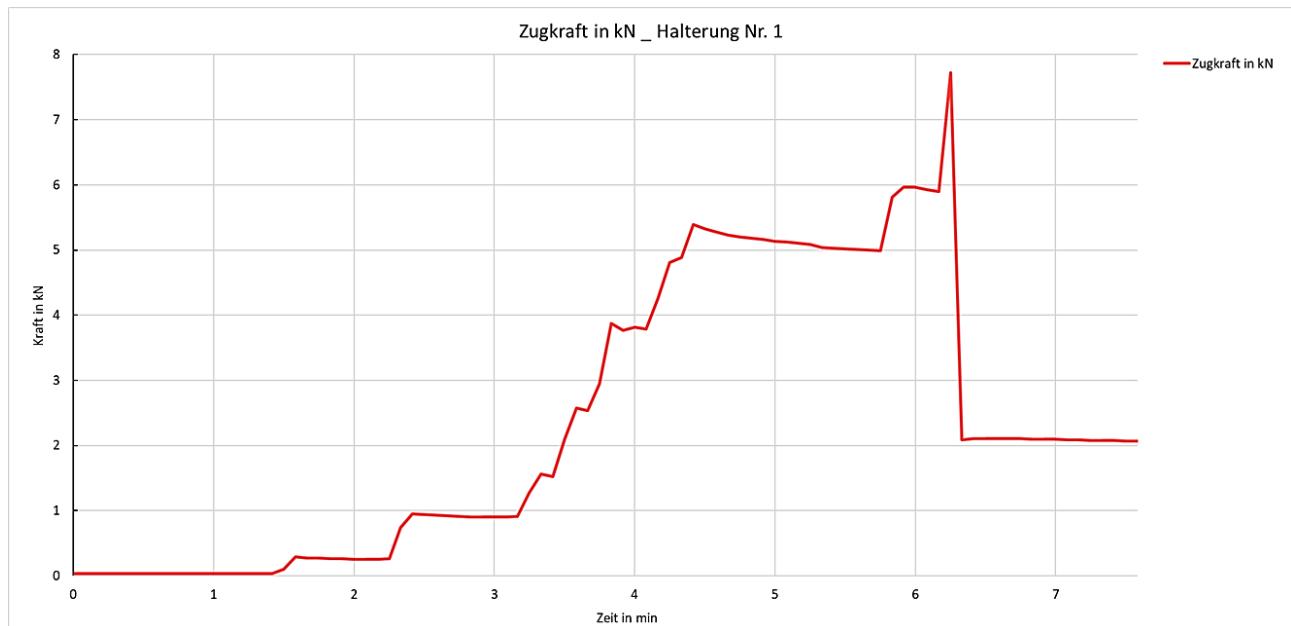
Abbildung 6 – Prüfprotokoll Test Nr. 1

Zugkraft in kN (höchster gemessener Wert vor Bruch)	Zugversuch Test Nr. 1 : 7,719 kN Zugversuch Test Nr. 4 : 7,083 kN

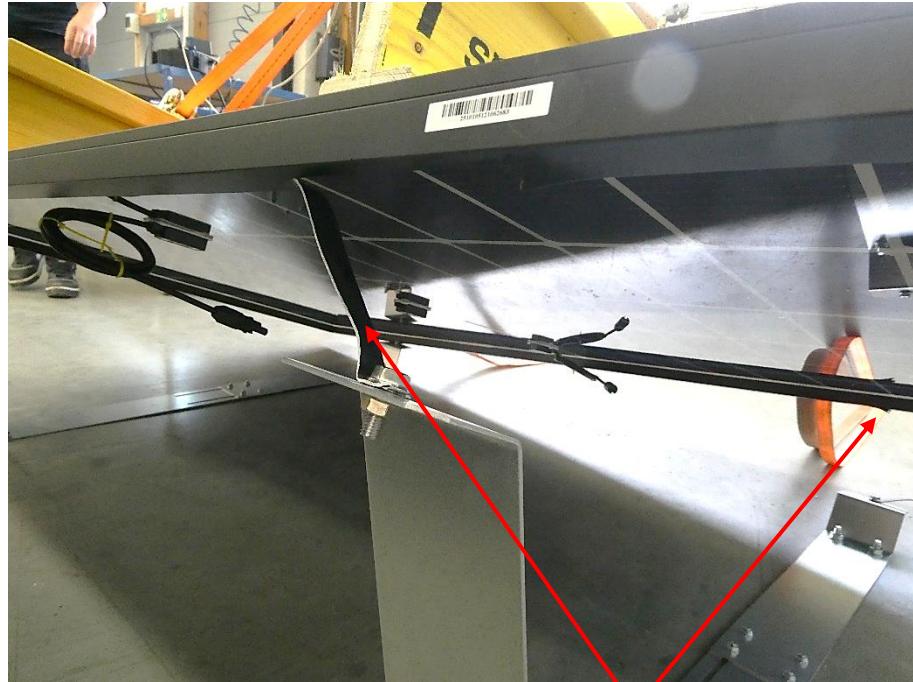
Abbildung 7 – Beschädigung am Rahmen

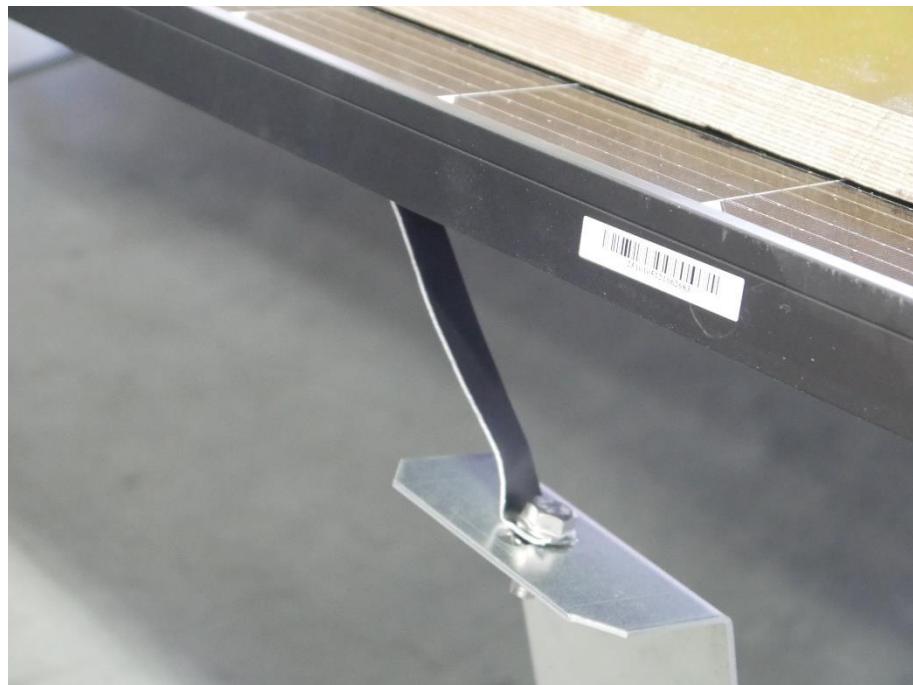
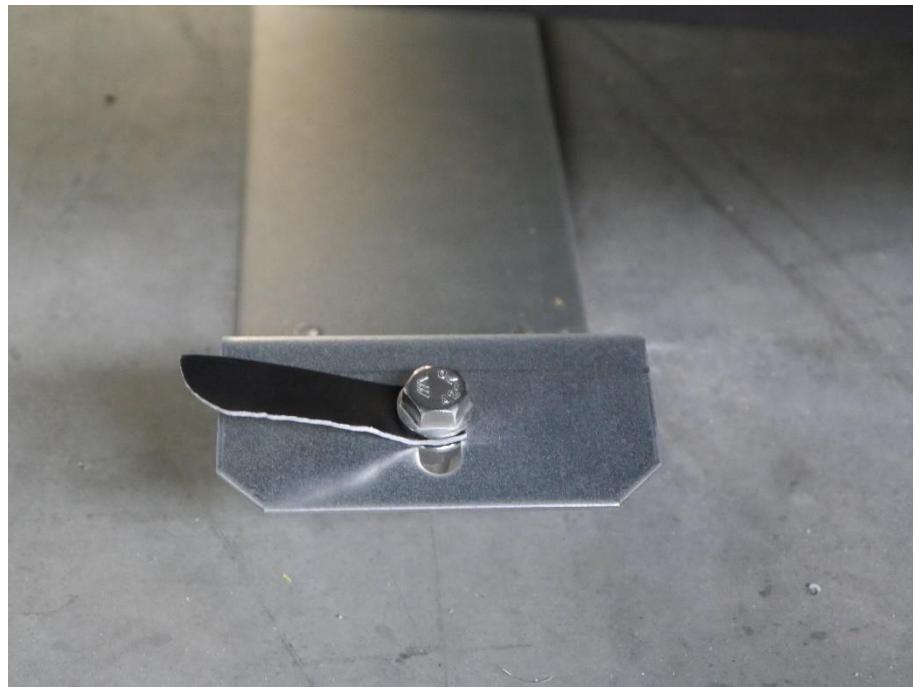
Abbildung 8 – Detailaufnahme

Abbildung 9 – Detailaufnahme

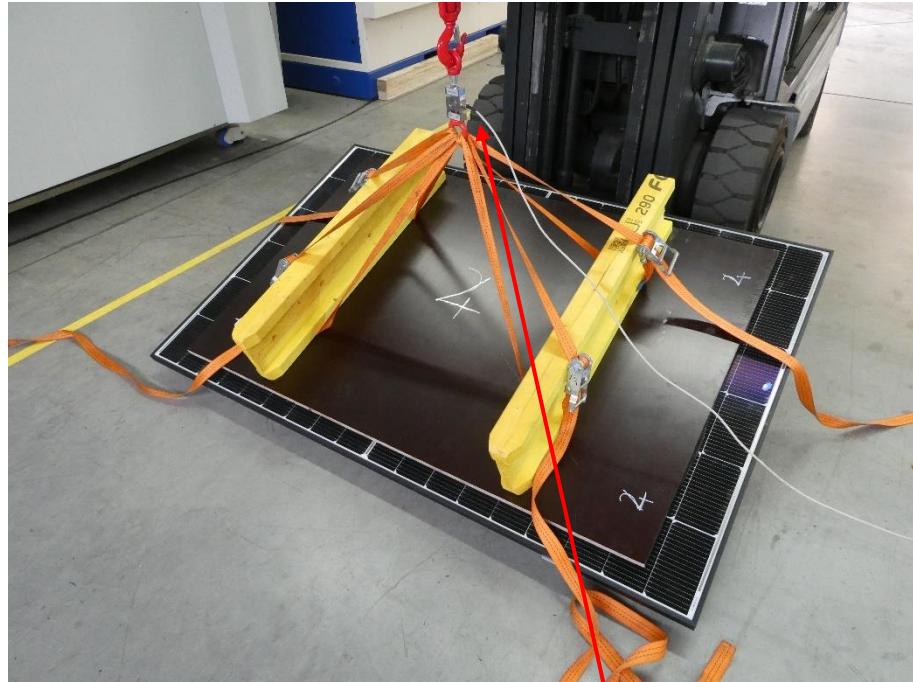
Abbildung 10 – Prüfaufbau mit Kraftmesssensor

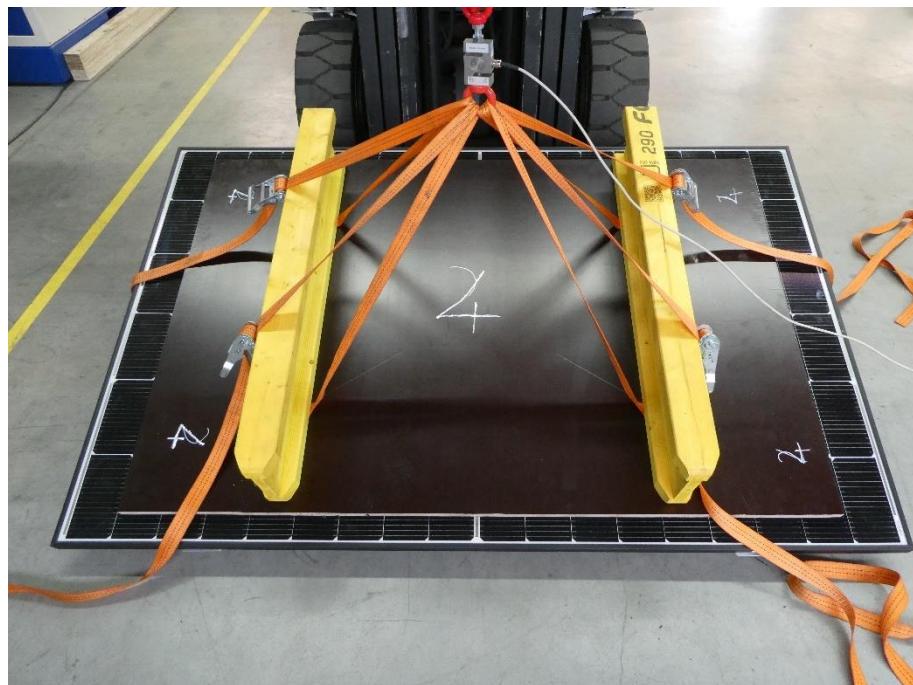
Abbildung 11 – Prüfaufbau von vorne

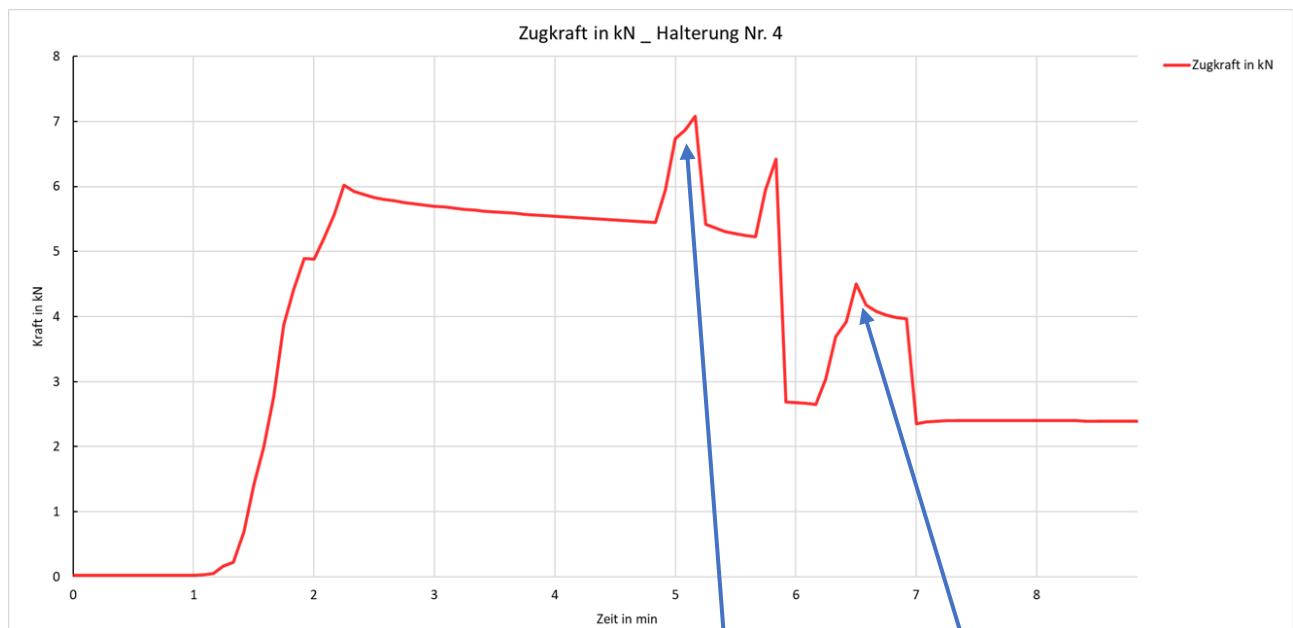
Abbildung 12 - Prüfkrotokoll Test Nr. 4 (Verformung Glasplatte, Bruch des Rahmens)

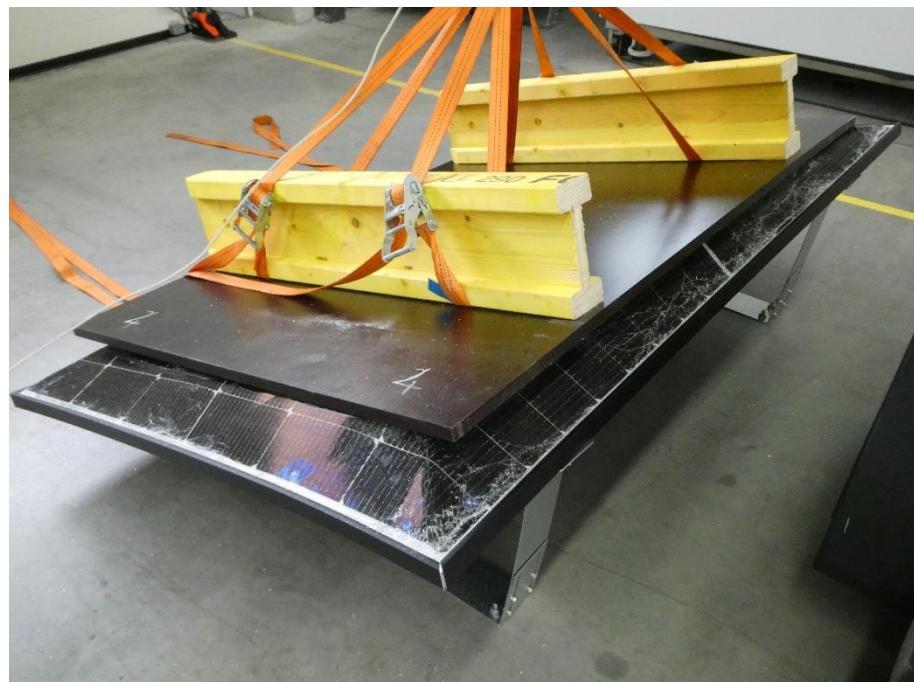
Abbildung 13 – Beschädigung PV – Modul

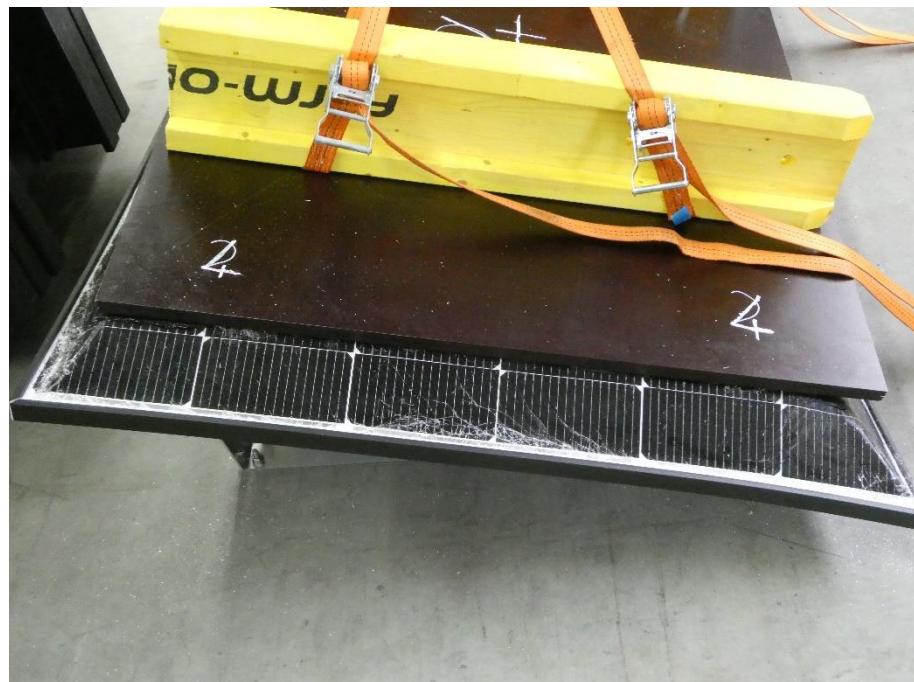
Abbildung 14 – Bruch der Glasplatte

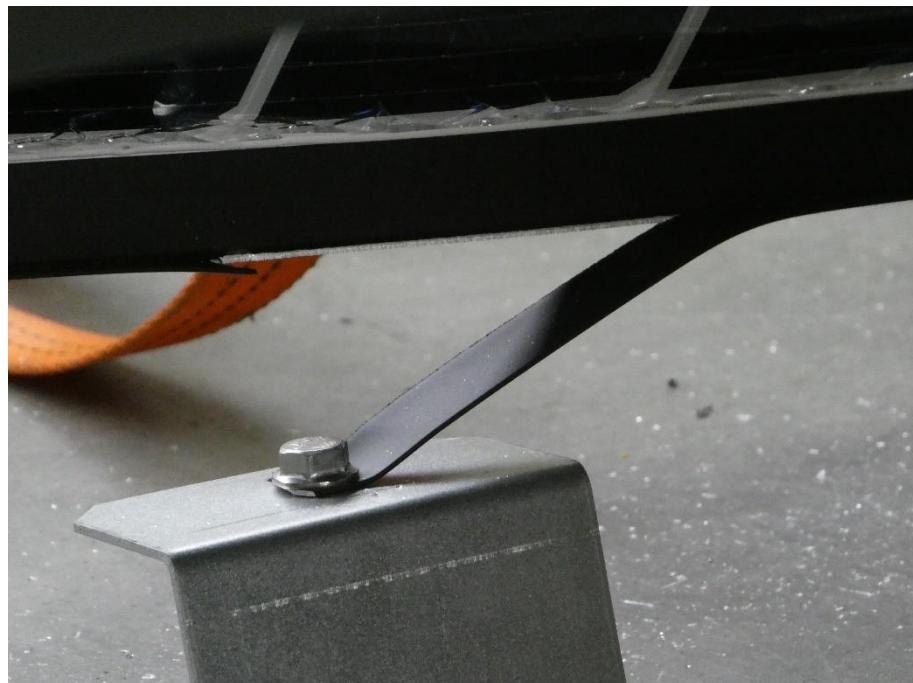
Abbildung 15 – Beschädigung am Rahmen

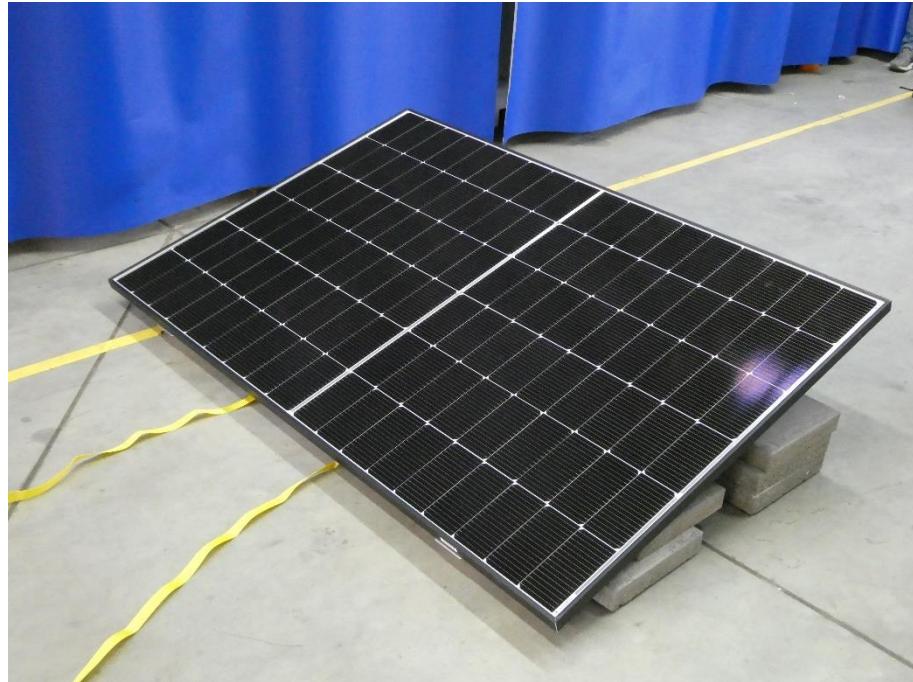
Abbildung 16 – Prüfaufbau ohne Gewicht

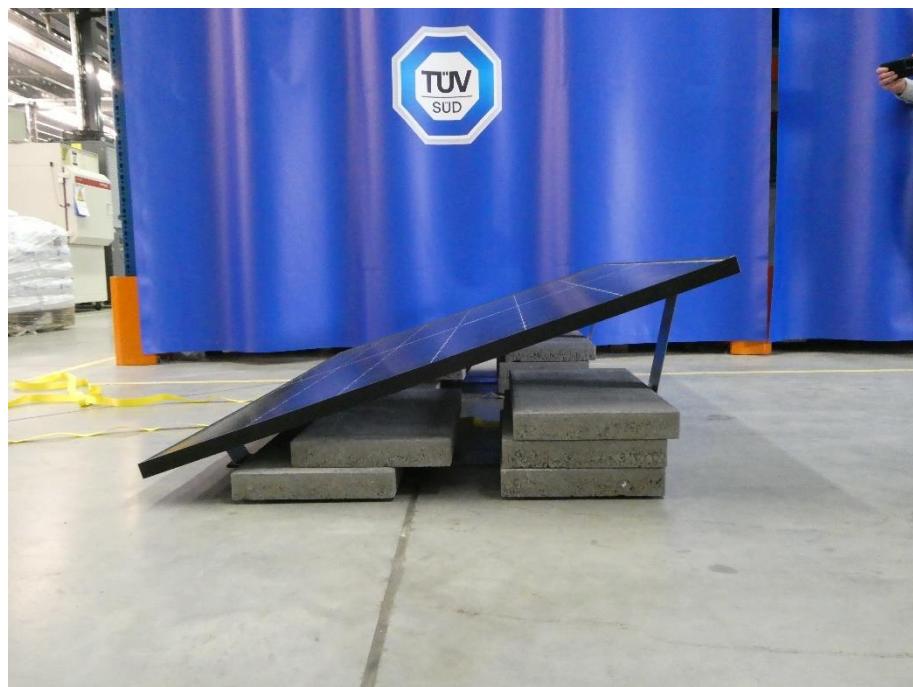
Abbildung 17 – Prüfaufbau seitlich

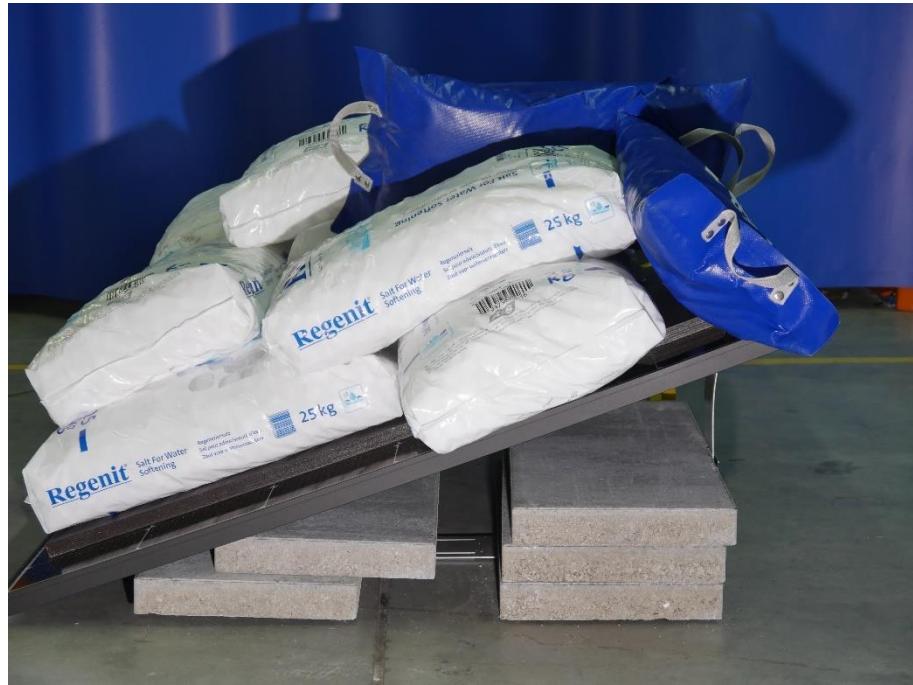
Abbildung 18 – Prüfaufbau mit Belastung

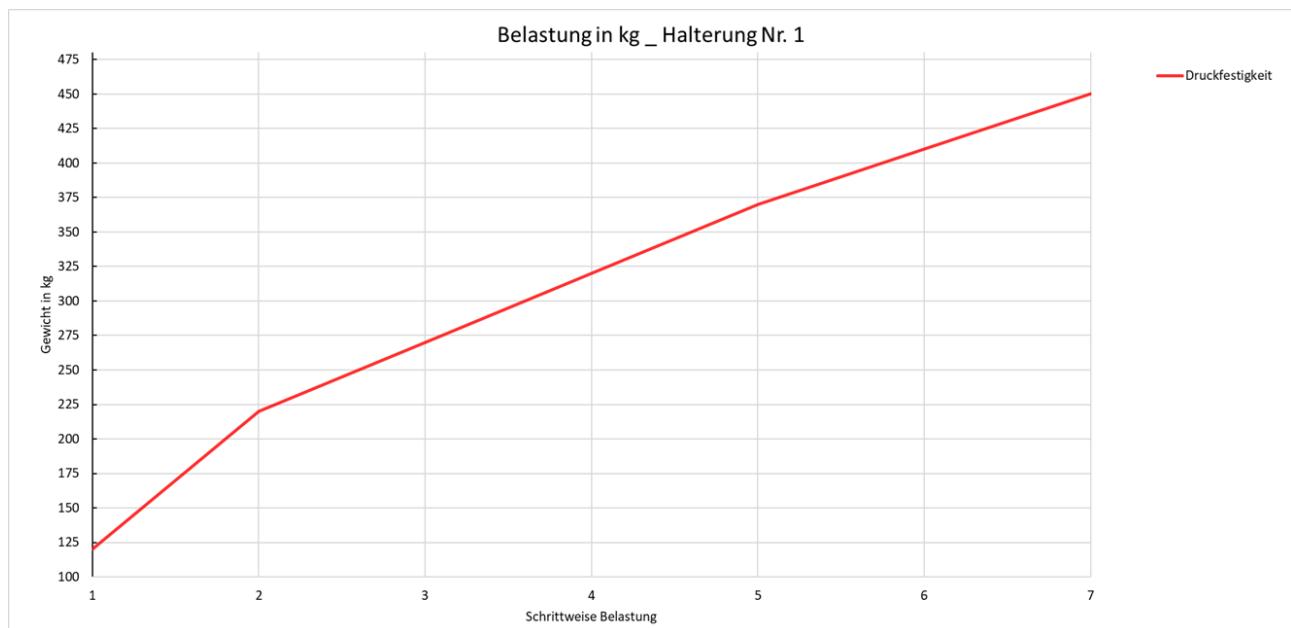
Abbildung 19 - Prüfprotokoll Test Nr. 1

Statische mechanische Belastungsprüfung MQT 16 - Druckfestigkeit			
Umgebungsbedingungen	20 °C – 22 °C 28 % r.h. – 33 % r.h. 977 hPa – 979 hPa		
Betriebsart	Kein Betrieb		
Prüfungszeitraum	14.05.2025	Prüfergebnis	Bemerkung
Anzahl Prüfmuster	3	Prüfung bestanden	Für die mechanische Belastungsprüfung Druckfestigkeit wurde die Halterung für das PV – Modul am Boden platziert und mit Platten beschwert um ein Verrutschen zu verhindern. Unter der Halterung wurden noch Antirutschmatten angebracht.
Beschreibung Prüfaufbau	Befestigung einer Siebdruckplatte (1500*1000*21mm / 20kg) auf dem PV – Modul. Anschließend stückweise Krafterhöhung durch Gewichtserhöhung auf die Platte. Das Gewicht wurde solange erhöht, bis das Versagen der Halterung erreicht war.		
Druckkraft in kg (höchster gemessener Wert vor Beschädigung)	Druckversuch Test Nr. 1: 450 kg Druckversuch Test Nr. 2: 530 kg Druckversuch Test Nr. 3: 510 kg

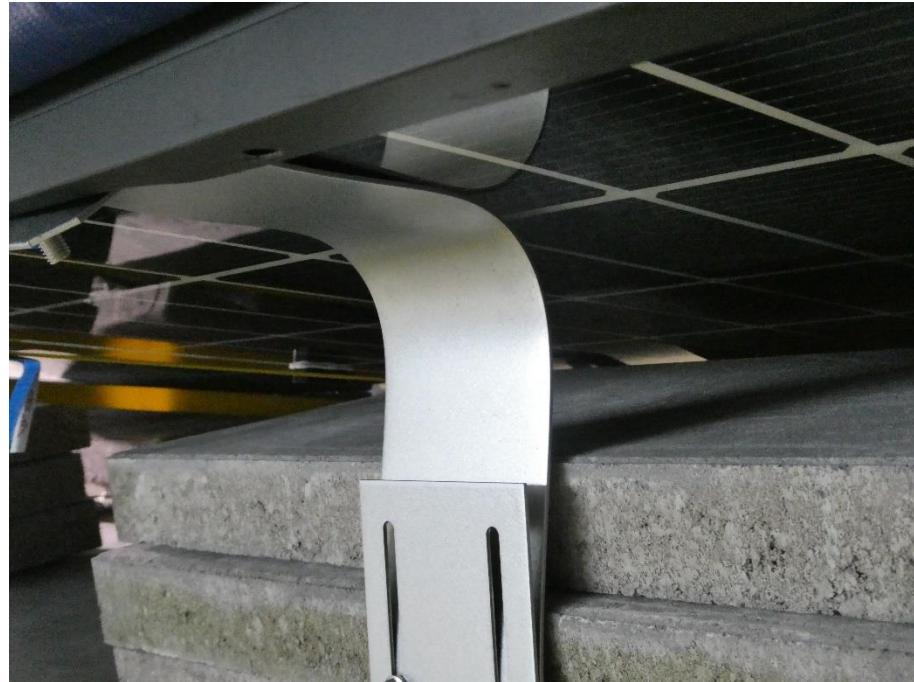
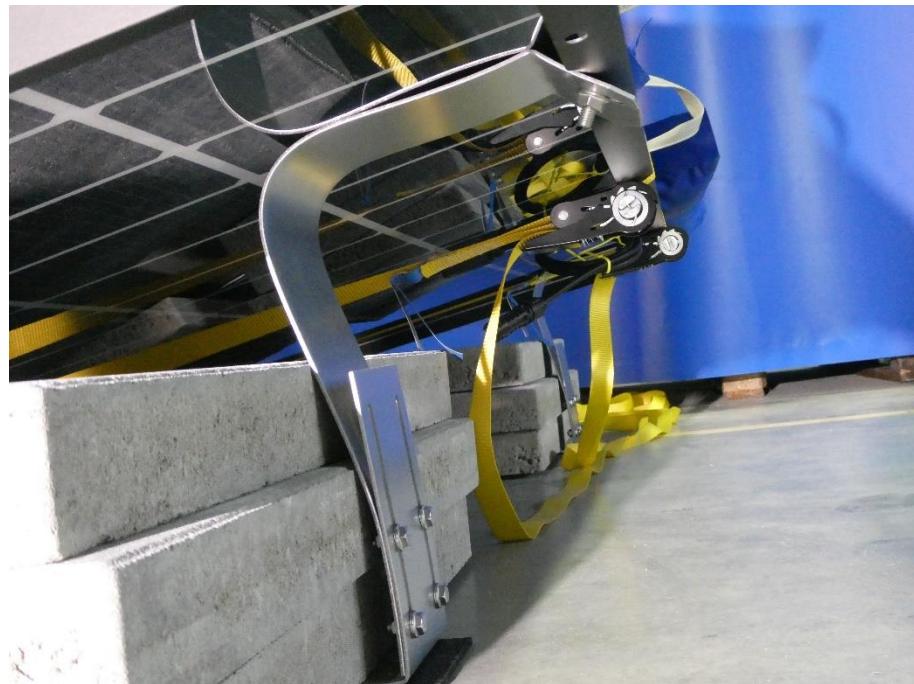
Abbildung 21

Abbildung 20 – Einknicken der Halterung bei 450kg

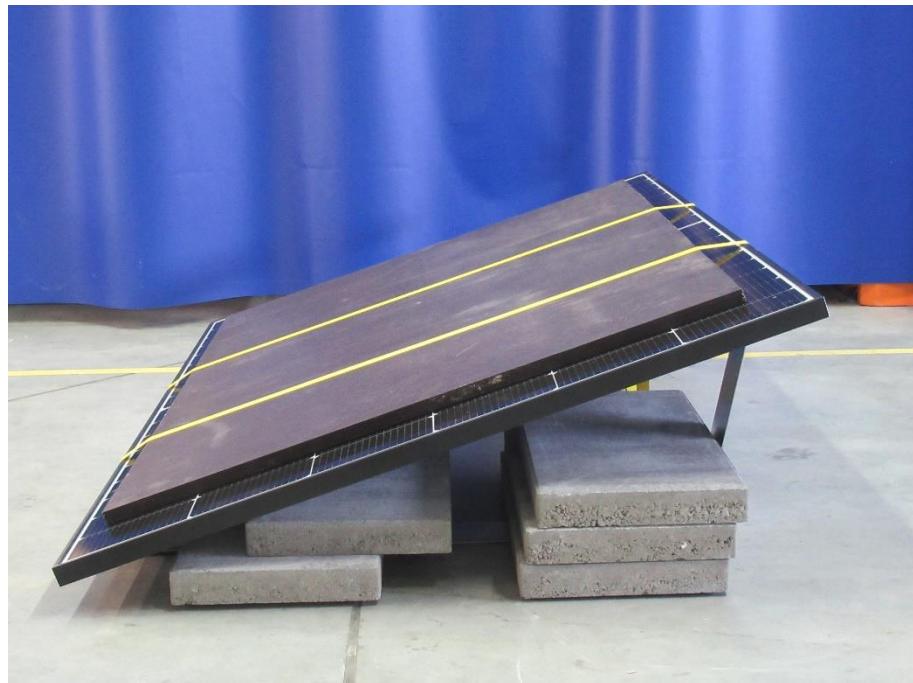
Abbildung 22 – Prüfmuster ohne Gewicht

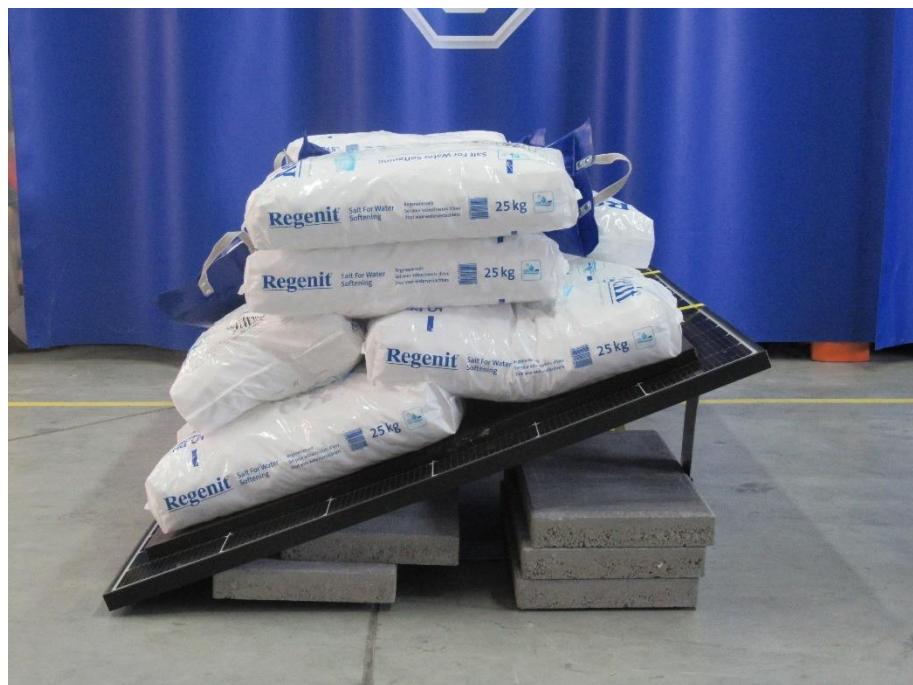
Abbildung 23 – Prüfmuster mit Gewicht

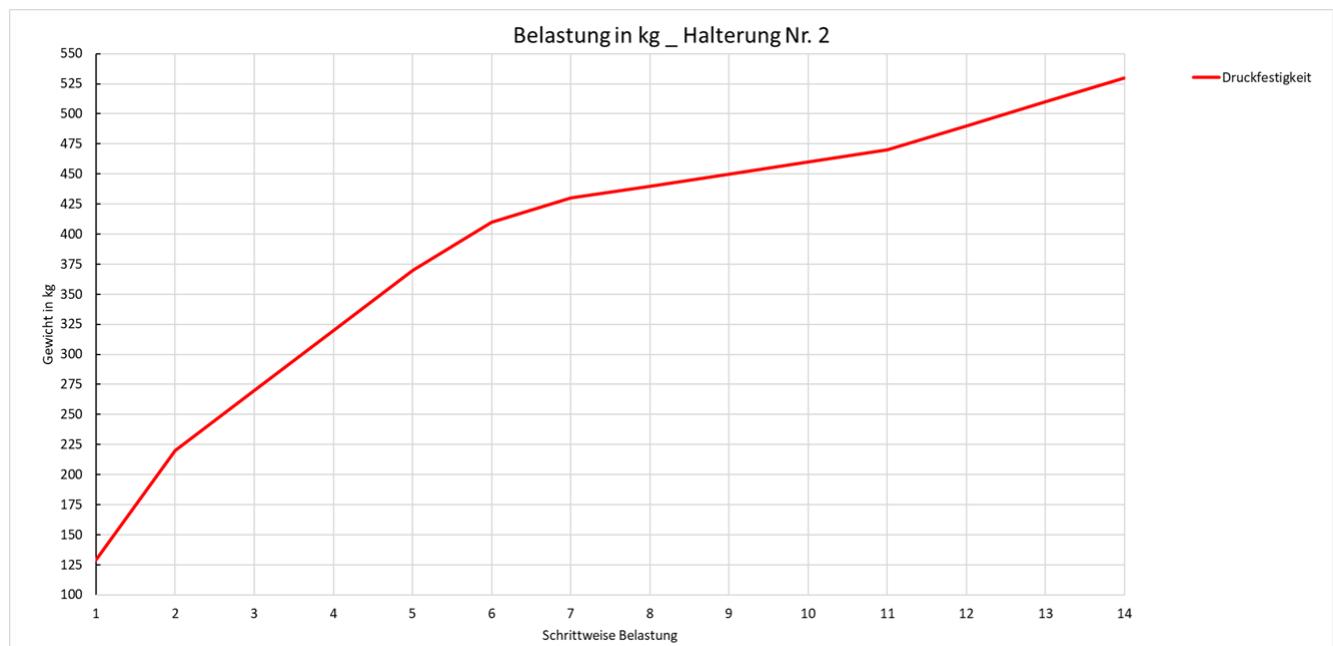
Abbildung 24 – Prüfprotokoll Test Nr. 2

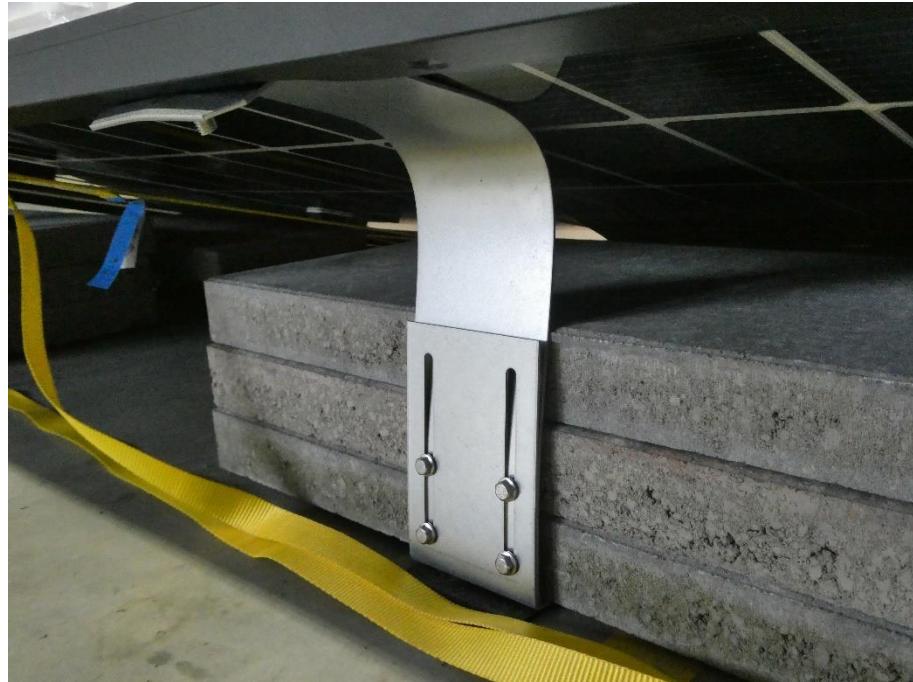
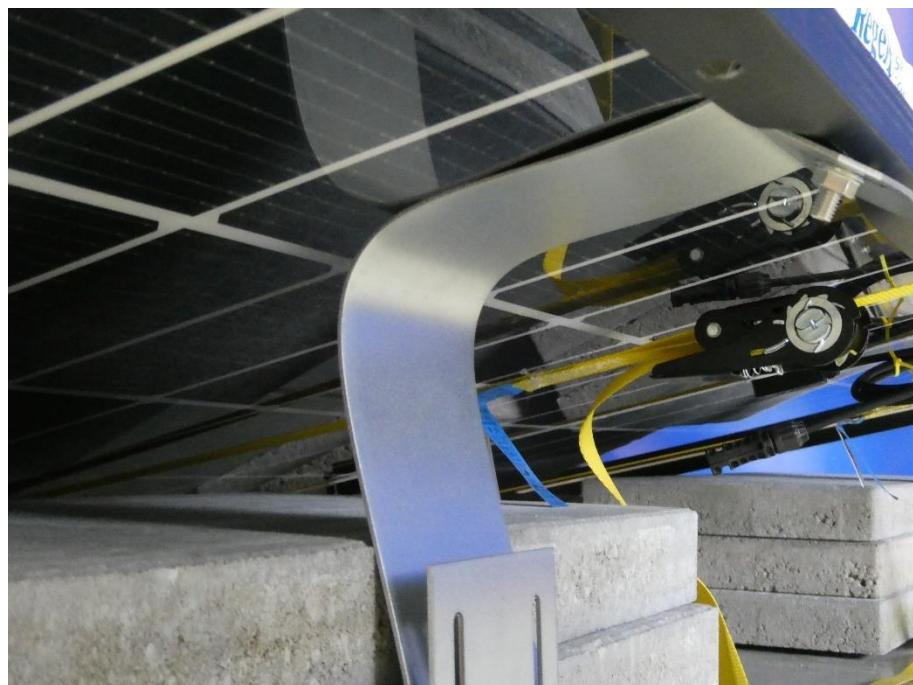
Abbildung 26

Abbildung 25 – Einknicken der Halterung bei 530kg

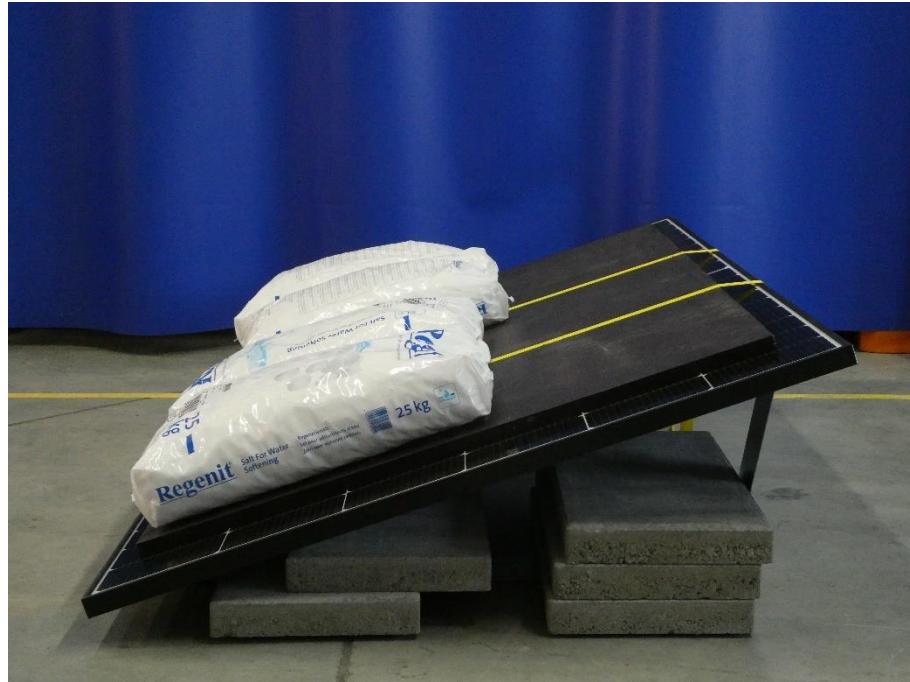
Abbildung 27 – Prüfaufbau mit wenig Belastung

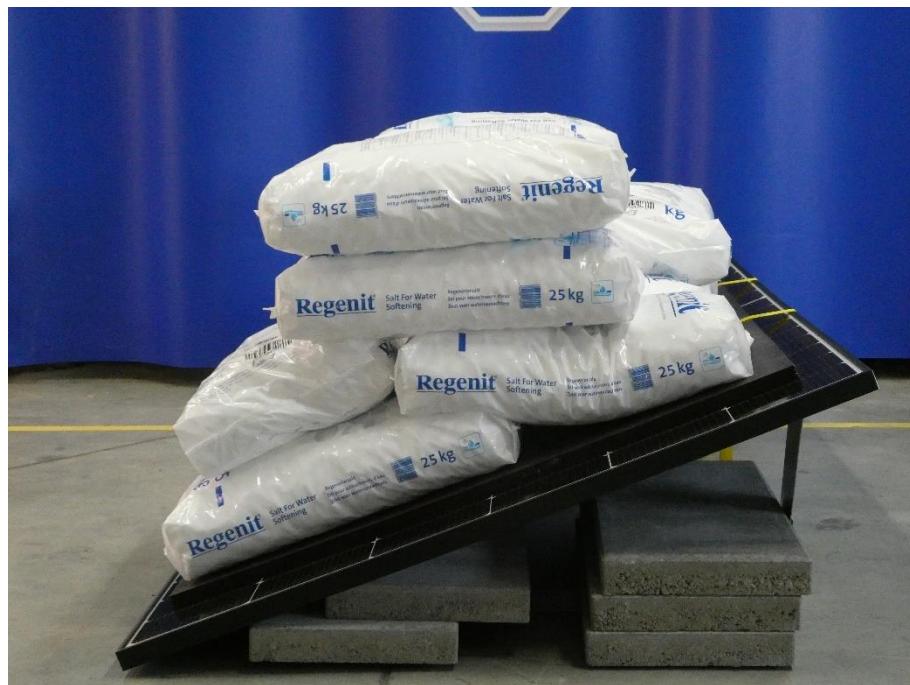
Abbildung 28 – Prüfaufbau mit Belastung

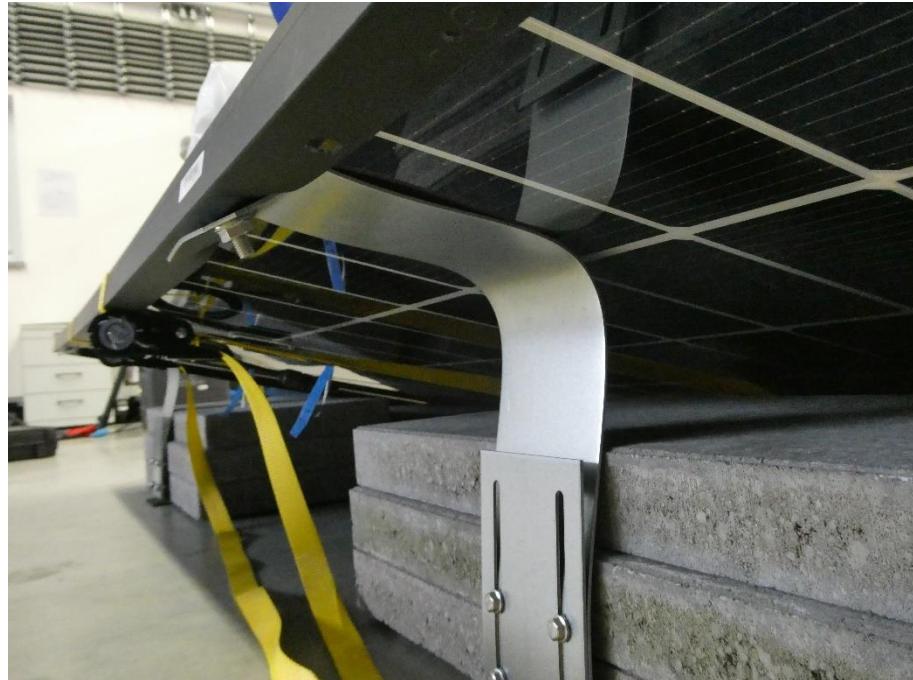
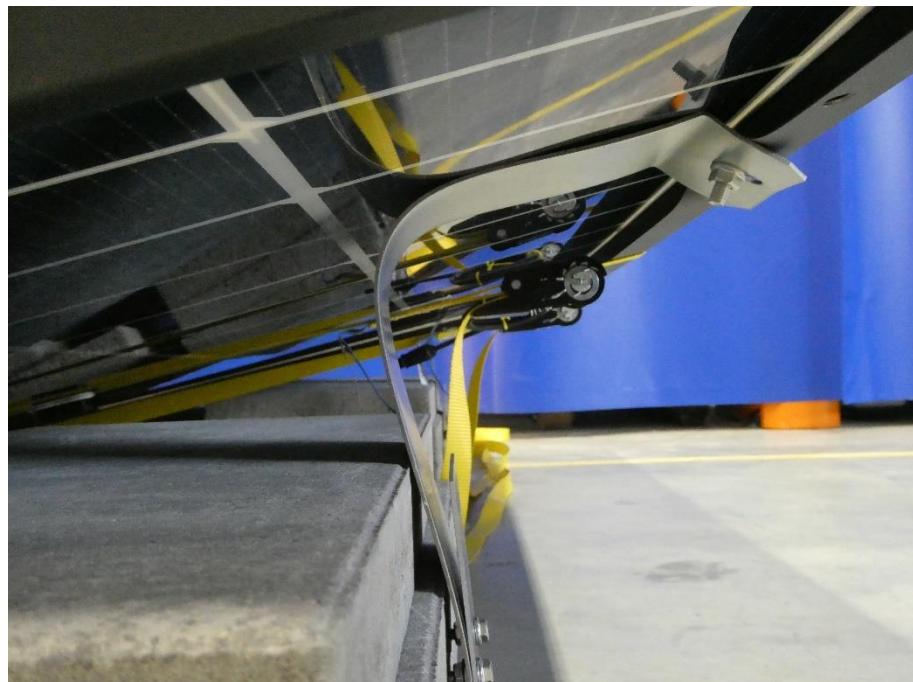
Abbildung 31

Abbildung 30 – Einknick der Halterung bei 510 kg
